GRADO DE INGENIERÍA CIVIL

Proyecto Fin  
de Grado

**CONTROL DE EJECUCIÓN DE OBRA**

Cartagena, Febrero de 2014

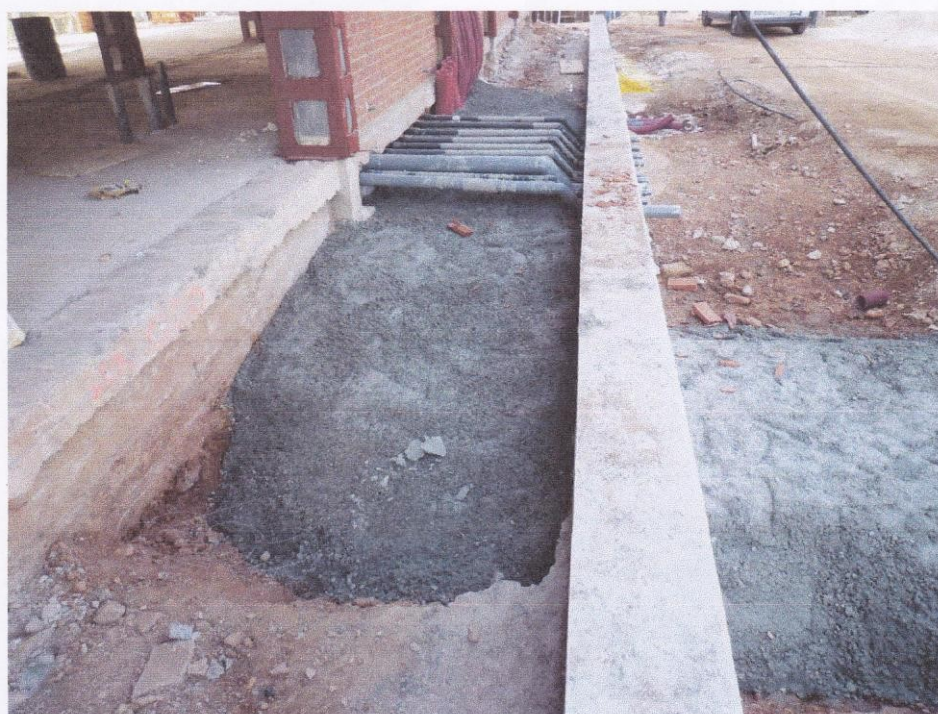
**Fotografía nº 21 (11/02/11):** cubrición de arena de la red enterrada del saneamiento de residuales del edificio T.

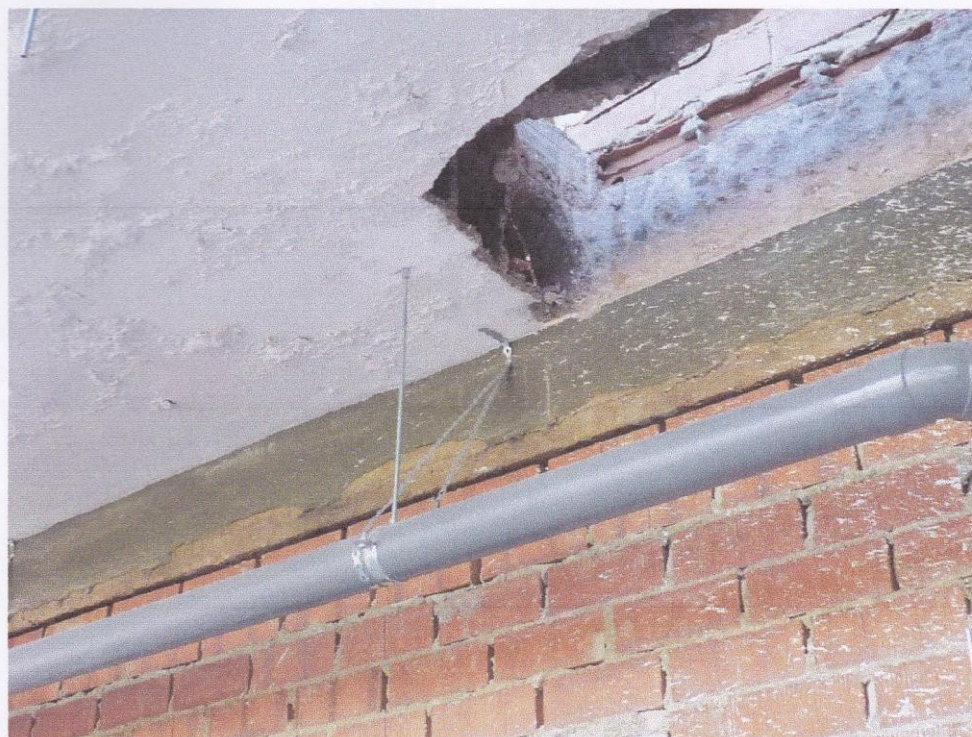
**Fotografías nº 1 y 2 (01-02/03/11):** sujeción de la red horizontal colgada del saneamiento de pluviales en la galería interior planta baja.

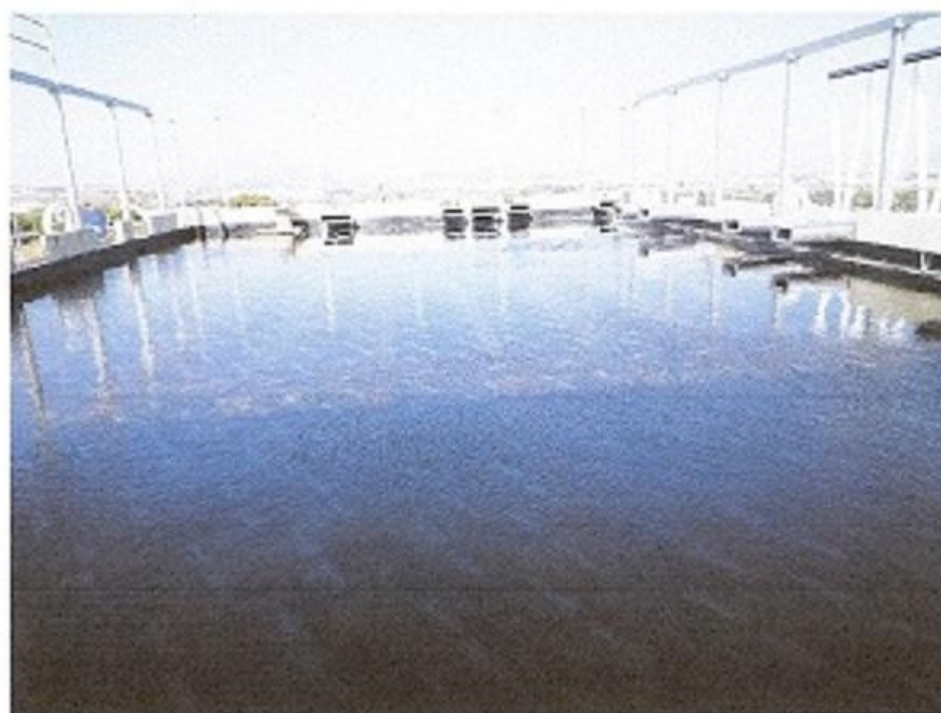
Fotografía nº 13 (16/06/11): inundación para la comprobación de la estanqueidad de la mitad este de la cubierta del edificio "T".
